Un piano di conservazione programmata per il Sacro Monte di Varese

nascita del progetto - realizzazione - prospettive future

IL RESTAURO DELLA CAPPELLA XIII

Intervento di manutenzione programmata e monitoraggio

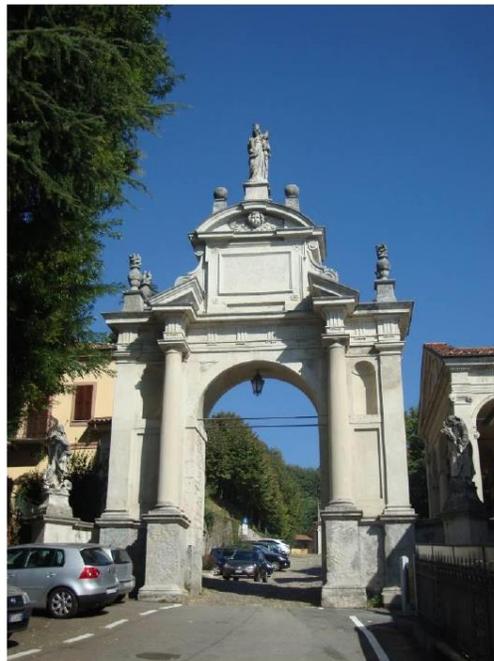
Primo Arco del Rosario, vista dall'ingresso

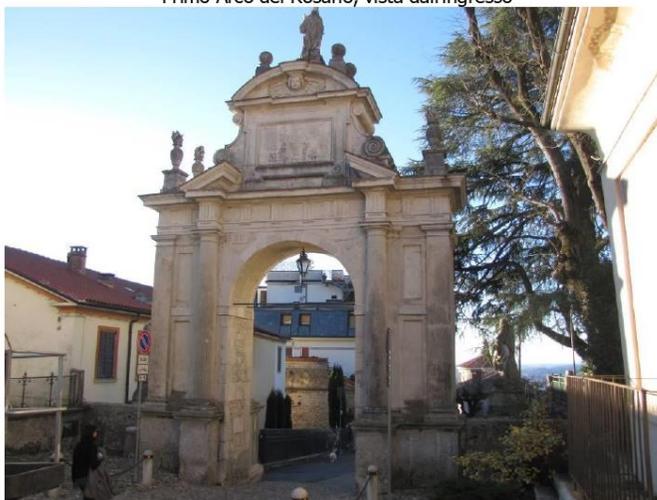
Primo Arco del Rosario, retro dell'arco

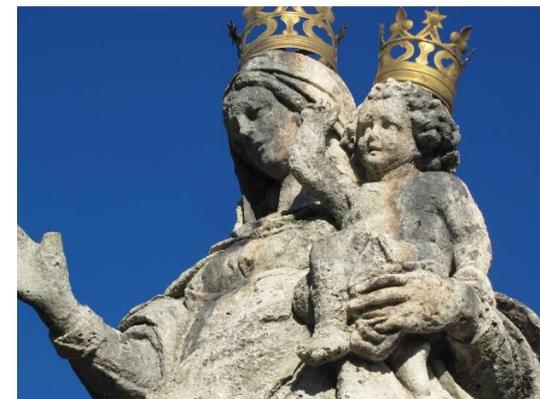
La Vergine Maria con il Bambino, scultura sommitale. Presenza di degradi diffusi

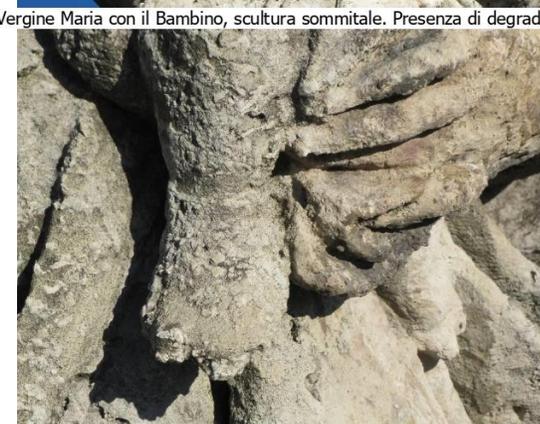
Particolare della decoesione della pietra, presenza di sporco depositato e macchie

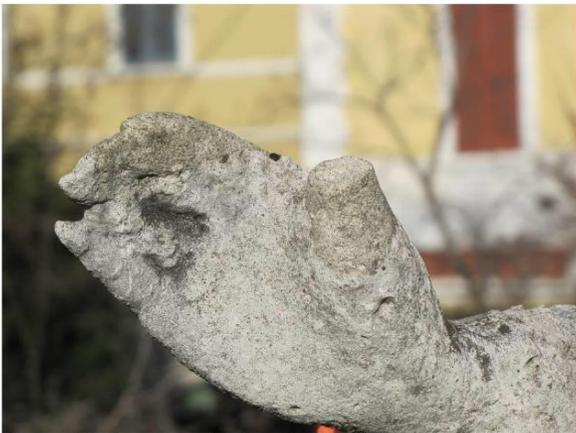
Decoazione della pietra e perdita di parti del modellato (dita della mano destra)

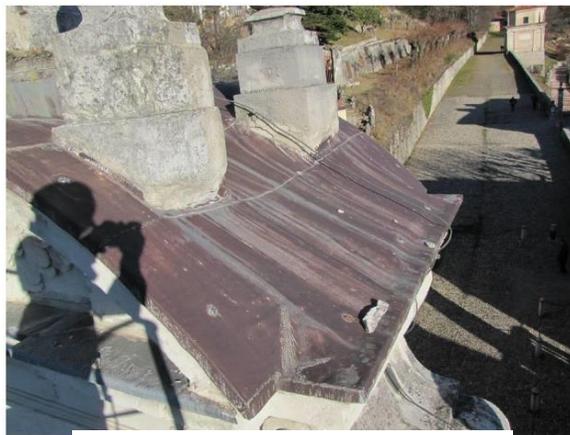
Copertura in piombo con parti di sigillature cadute

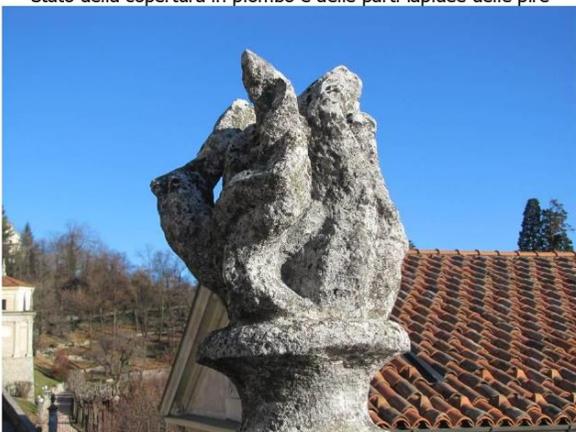
Presenza di sporco depositato, muschi, degradazione della pietra e mancanze

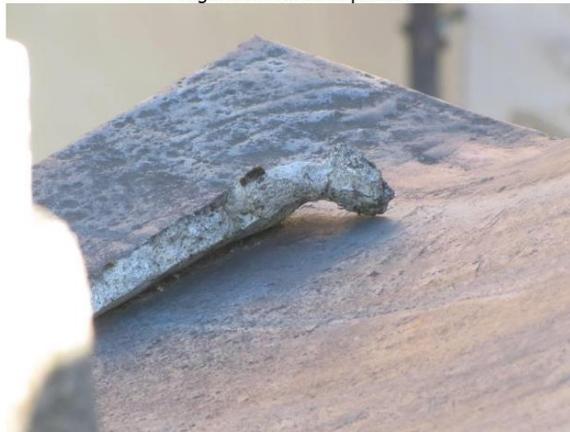
Distacco di una parte della pietra sulla copertura

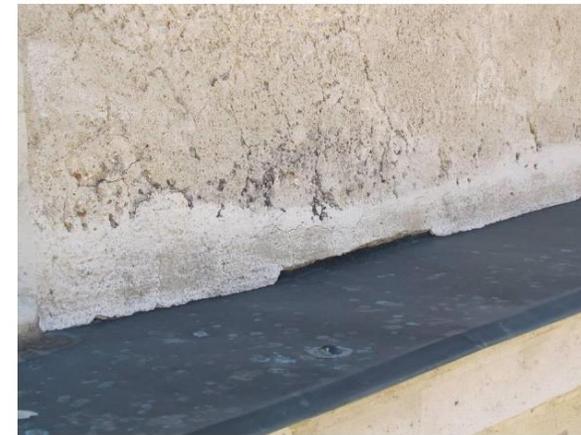
Perdita di parti di sigillatura con penetrazione di acqua

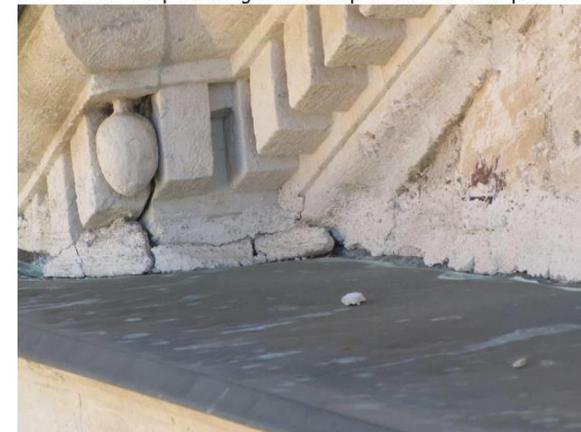
Decoesione e distacco di malte di sigillatura (parte alta)

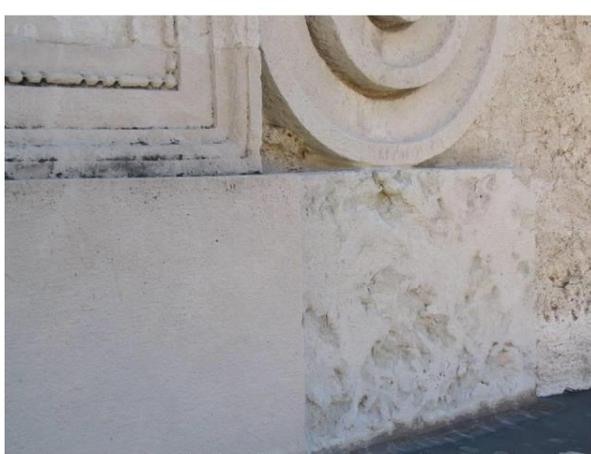
Parte alta, degrado di un blocco della pietra (alveolizzazione)

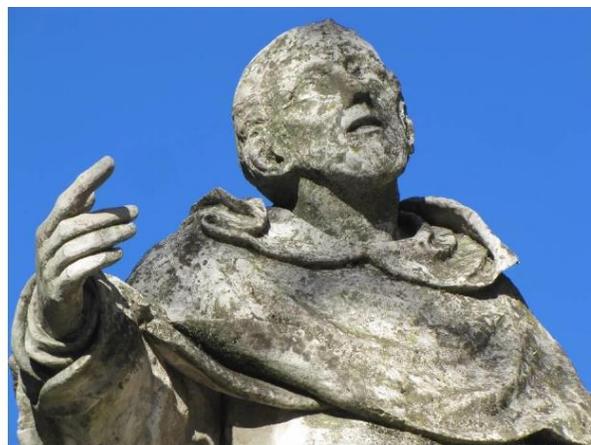
Degrado della pietra con presenza di muschi e depositi superficiali

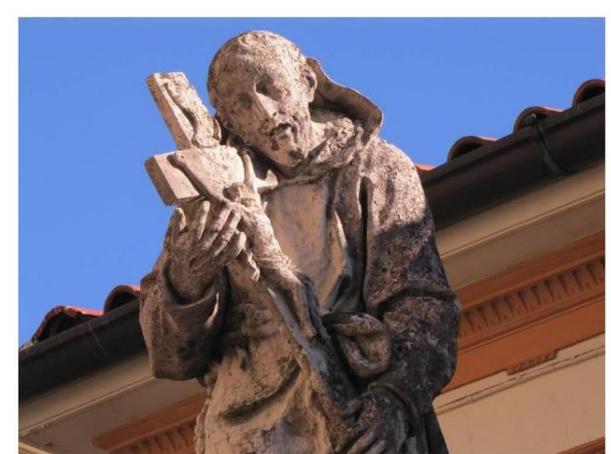
Presenza di muschi, depositi superficiali e zona soggetta a dilavamento con erosione della pietra

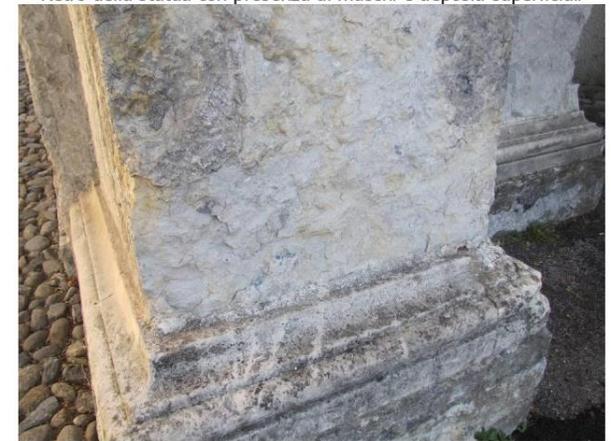
Parte bassa del basamento delle colonne con degrado della pietra (scagliatura, sollevamento e perdita)

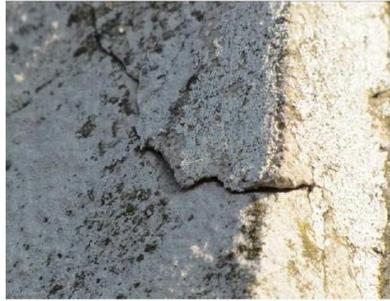
Distacchi e disgregazione della malta, fessurazioni e scagliatura della pietra

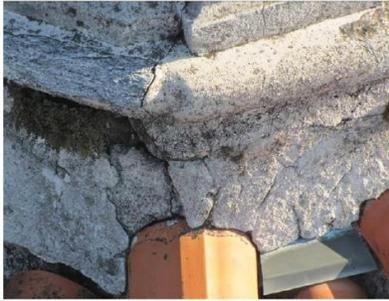
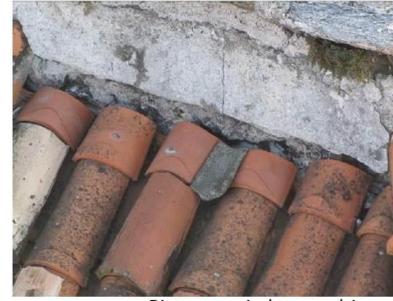
Distacco e scivolamento dei coppi dal bordo della base della lanterna

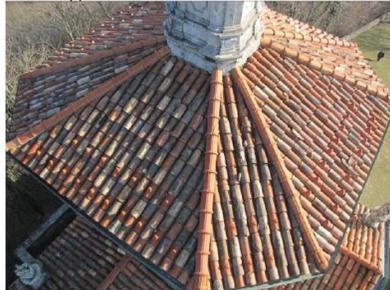
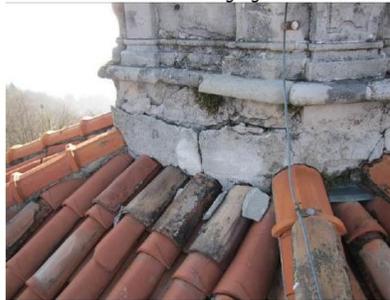
Fessurazioni e scagliatura pietra e di rappezi di intonaco

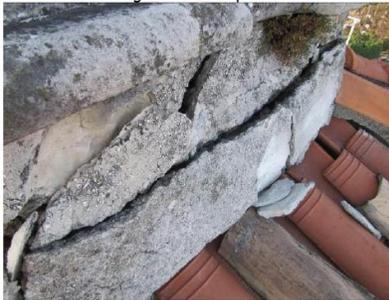
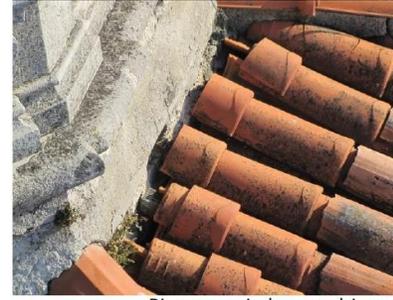
Distacco e scivolamento dei coppi dal bordo della base della lanterna

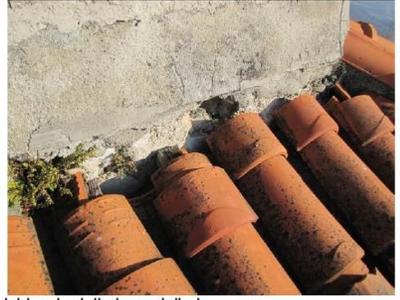
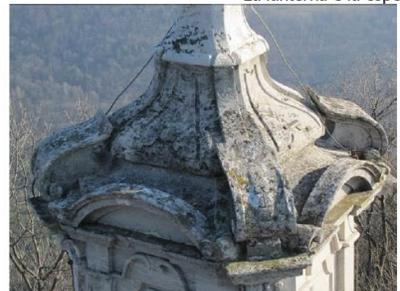
Lanterna lato Nord, presenta di attacco biologico e degradazione del materiale

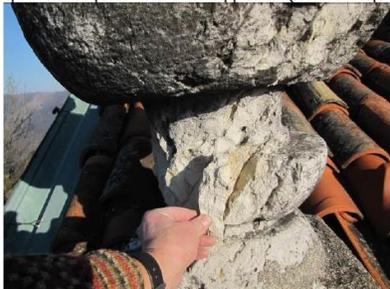
Particolare del degrado con spaccature, cadute di parti e perdita statica

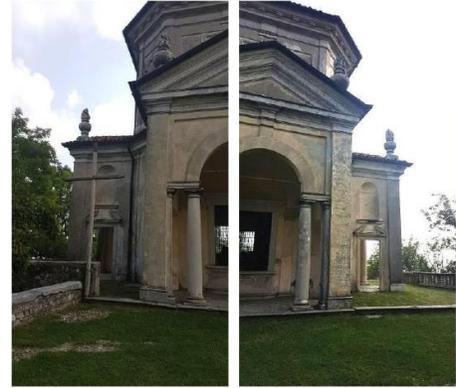
Particolari del fronte Nord e degrado degli intonaci, parte alta di un timpano del portico

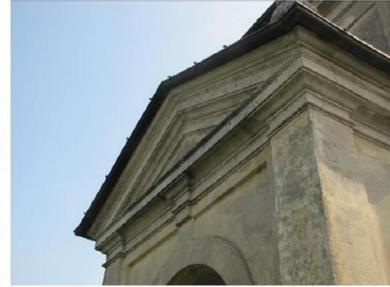
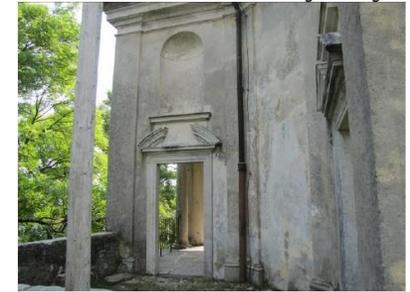
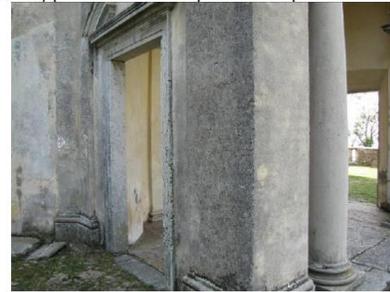
Degrado degli intonaci prospetto Nord con alveoli da erosione da forte vento, con deposito di particellato e attacco biologico

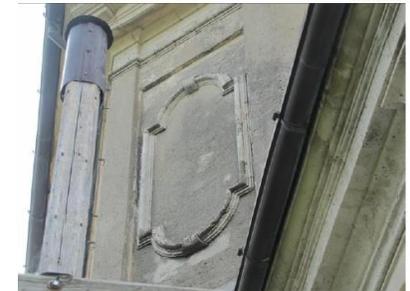
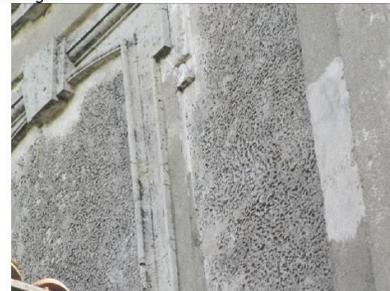
Presenza di alveoli da erosione da forte vento, con deposito di particellato e attacco biologico

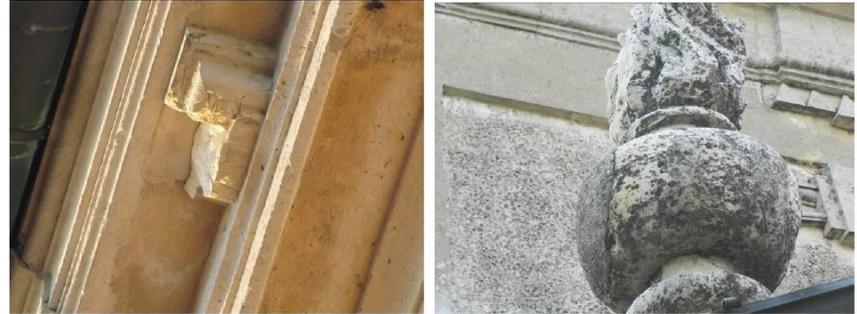
A Sinistra mensola del cornicione di sottogronda gravemente fratturata e con caduta di un pezzo di notevoli dimensioni; a destra particolare del degrado di una delle pire poste sui tetti dei portici con rifacimento a cemento e presenza di alveoli e attacco biologico

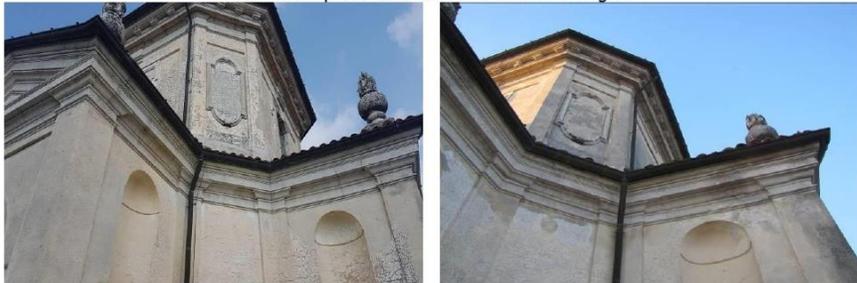
Particolare del degrado degli intonaci negli scantonamenti tra i portici

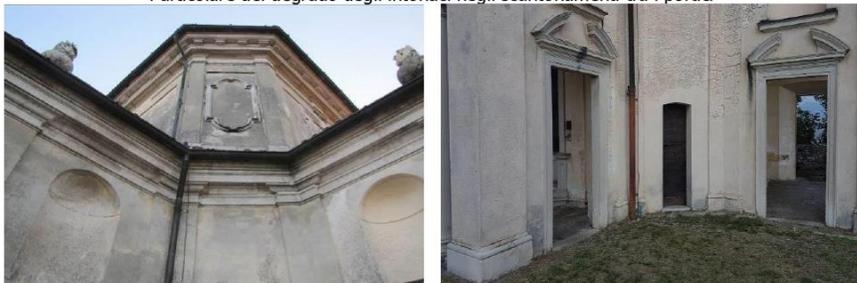
Particolare del degrado degli intonaci negli scantonamenti tra i portici

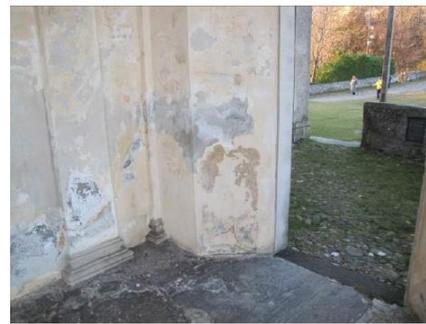
Degrado degli intonaci causato da umidità di risalita e presenza di vecchi rappezi in cemento

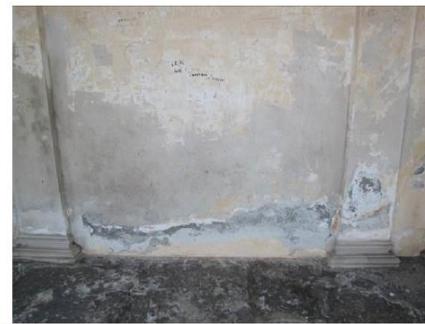
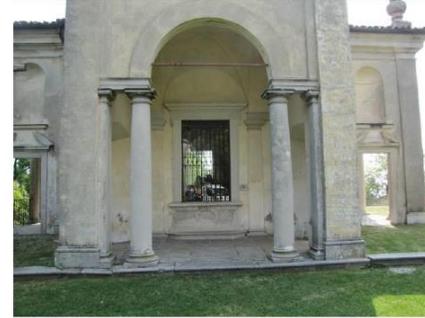
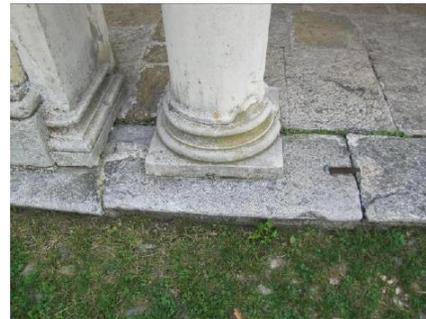
Monitoraggio maggio 2017: la base della colonna lato nord/ovest presenta gravi lesioni con perdita di materiale anche alla base del fusto della colonna; presenza di possibili infiltrazioni sulla contro facciata principale per scivolamento dei coppi; presenza di efflorescenze saline e macchie in corrispondenza delle lesioni e sui capitelli; presenza di umidità di risalita sui fianchi laterali; presenza di tamponamenti cementizi; presenza di alveoli negli intonaci, prevalentemente nel prospetto Nord, causa erosione da forte vento che ha asportato le parti più deboli lasciando appunto moltissimi alveoli, o fori, dove si è depositato particolato ed è presente anche attacco biologico.		
Interventi eseguiti negli ultimi 12 mesi: Monitoraggio degli esterni Pulizia da foglie dalle coperture Riposizionamento dei coppi scivolati Rimozione dei coppi rotti in procinto di caduta

Colonna con grave lesione e mancanza di parti importanti e statiche nella base e nel fusto

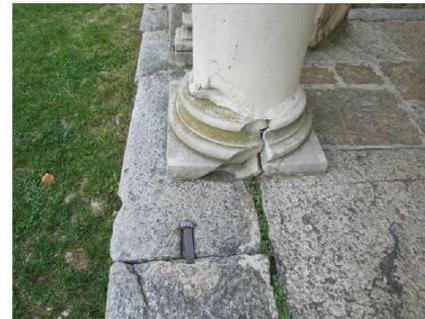
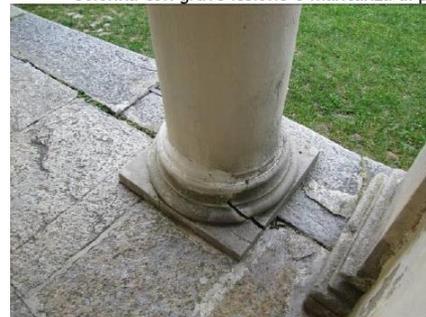
Degrado della base della colonna e a destra una zanca della pavimentazione in beola con perdita di adesione e funzionalità

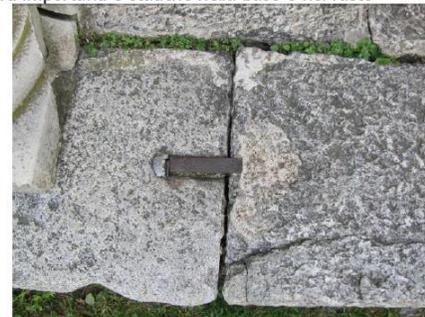
Dissesto strutturale evidenziatosi alla base della colonna, che ha portato ad un **intervento specifico** finalizzato a **prevenire l'aggravarsi delle condizioni** conservative e a tutelare **l'incolumità di pellegrini e visitatori**. L'intervento è stato condiviso con il funzionario della Soprintendenza il 23.07.2019 e, **rientrando tra i casi già normalizzati**, è subito stato realizzato nel mese di settembre 2019.

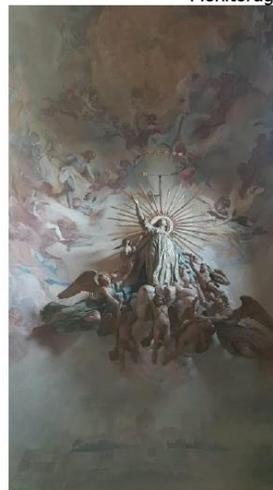
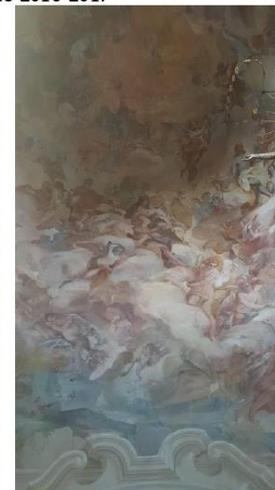
ANNOTAZIONI:
 Causa dell'umidità di risalita vi sono nella parte bassa alcune zone dove sono presenti efflorescenze saline. Occorre eseguire impacchi desalinizzanti, asportare i vecchi tamponamenti degradati e sostituire con intonaco macroporoso e conseguente reintegrazione cromatica.

Visione generale degli affreschi della volta

Parte bassa con efflorescenze saline su vecchi rifacimenti

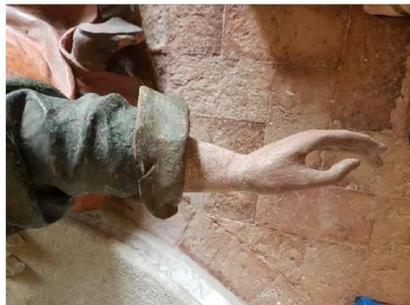
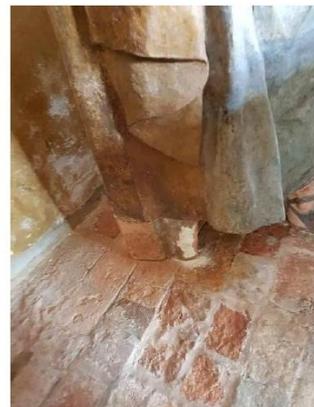
ANNOTAZIONI: Presenza di esfoliazioni, distacchi, disgregazione del cotto e delle fughe in corrispondenza della zona colpita da umidità di risalita, evidenziato già sulla parete. Occorre intervenire con idonei interventi per l'allontanamento dell'umidità di risalita. La parte di pavimentazione rialza in pietra (beola) risulta in buono stato. Interventi eseguiti negli ultimi 12 mesi: <ul style="list-style-type: none"> - asportazione a secco delle polveri - pulitura con tensioattivo del pavimento

Degrado del pavimento in cotto
