LO SCRIGNO DEL SACRO MONTE DI VARESE: CASO STUDIO PER LA CONSERVAZIONE PROGRAMMATA DEI SACRI MONTI

**Titolo: Lo scrigno del Sacro Monte di Varese: caso studio per la conservazione programmata
dei Sacri Monti.**

Progettista e Direttore Lavori: GAETANO ARRICOBENE ARCHITETTO

RESTAURO CONSERVATIVO DELLA CAPPELLA XIII

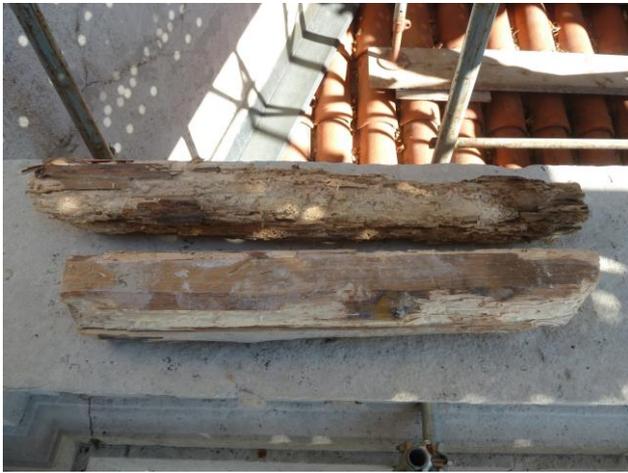
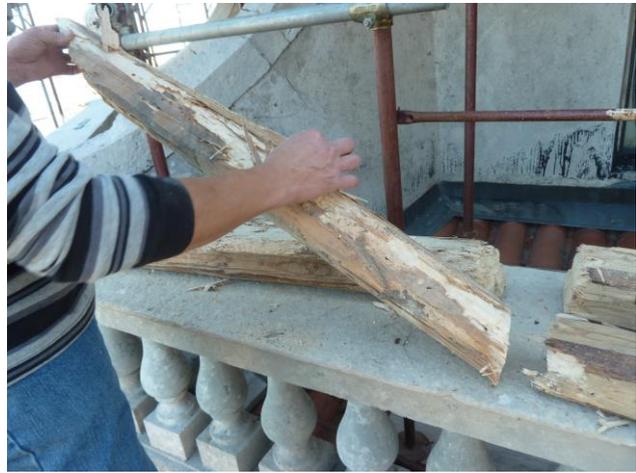
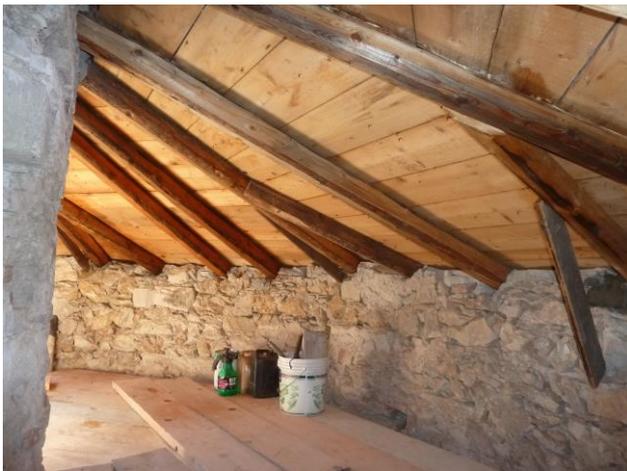
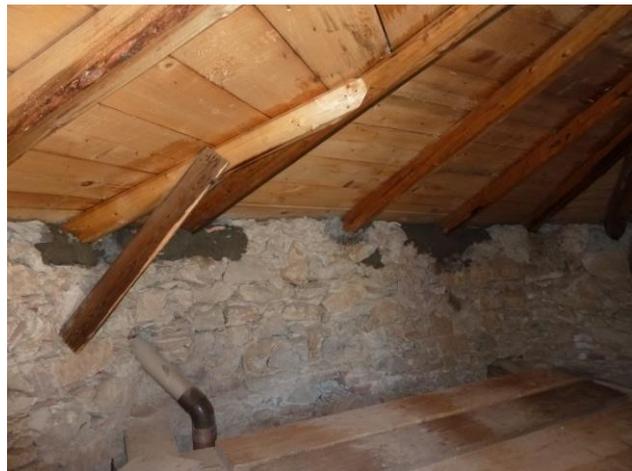
- 1. Danni nel sottotetto:** nel corso dei sopralluoghi e delle indagini condotte non si erano evidenziati particolari danni alla struttura del sottotetto, poi palesatisi una volta scoperta la cappella. Alcuni travetti risultavano infatti fortemente danneggiati dall'azione degli organismi xilofagi e parte degli intonaci delle pareti erano distaccati o addirittura mancanti. I travetti sono stati restaurati, sostituendo gli elementi non recuperabili, gli intonaci sono stati restaurati, integrando ove necessario, le porzioni mancanti; in questo modo è stato possibile rendere accessibile il sottotetto in sicurezza, agevolando l'accesso per futuri interventi manutentivi.

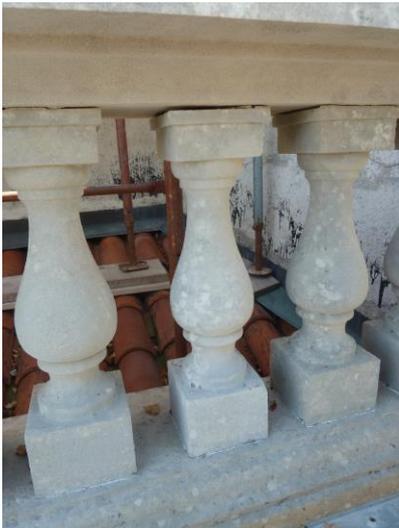
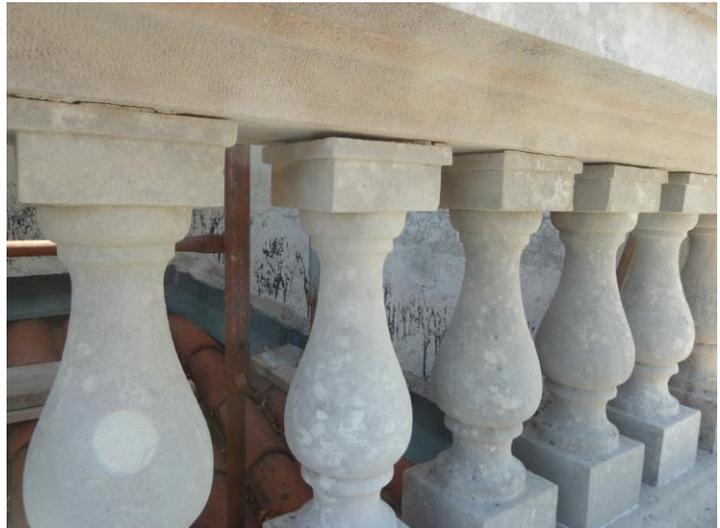
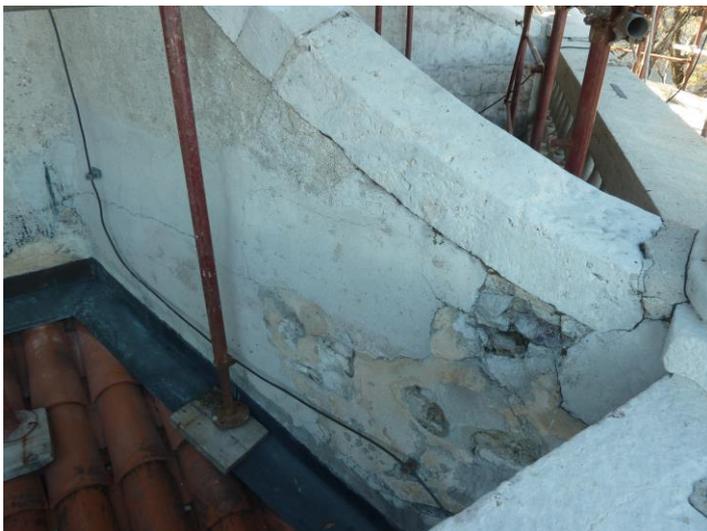
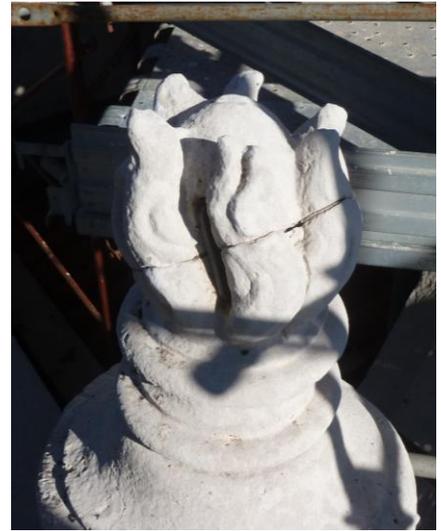
- 2. La balaustra a coronamento del portico:** se inizialmente non sembrava presentare particolari criticità, intervenendo sulle coperture e quindi analizzandola accuratamente, grazie alla presenza dei ponteggi di servizio, è stato possibile verificare come l'ancoraggio delle colonnine che la compongono risultava precario e non sicuro, in quanto le malte erano per la maggior parte corrose e dilavate. Si è quindi prontamente intervenuti consolidandole puntualmente e ancorandole. Allo stesso modo si è intervenuti sulle fiaccole che decorano la balaustra e sulle nervature che sottolineano la partizione della porzione sommitale della cappella.

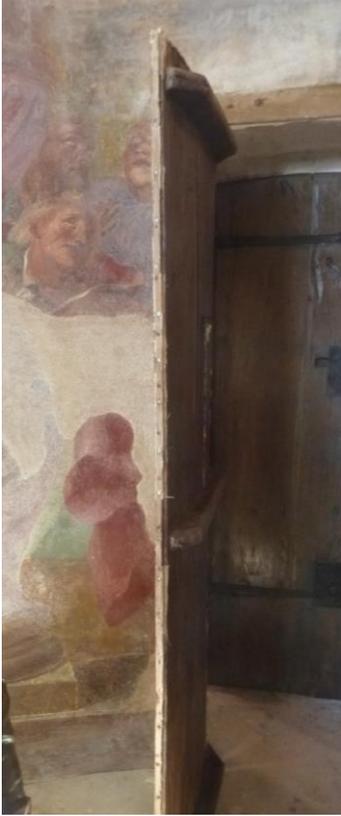
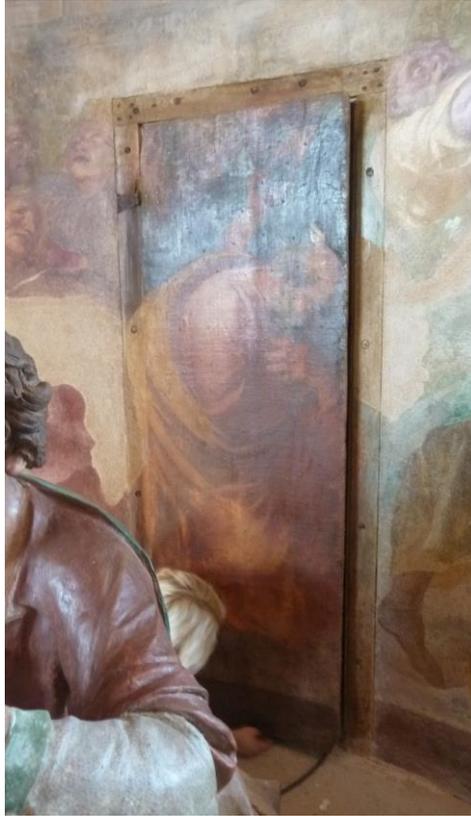
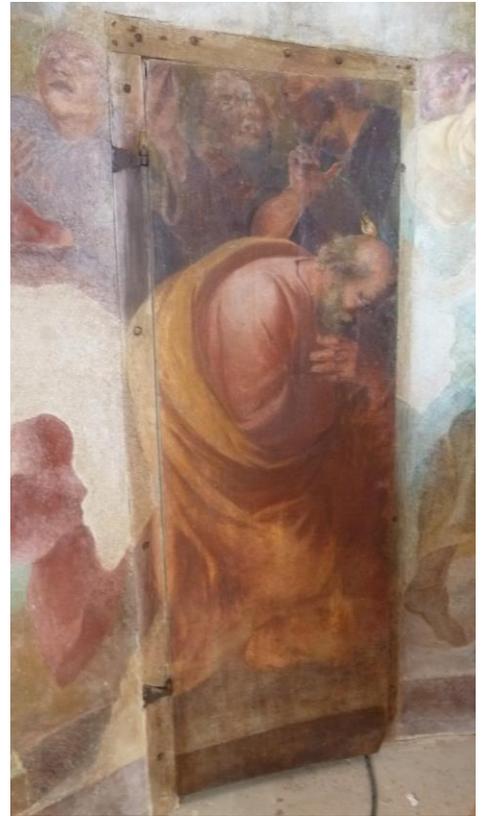
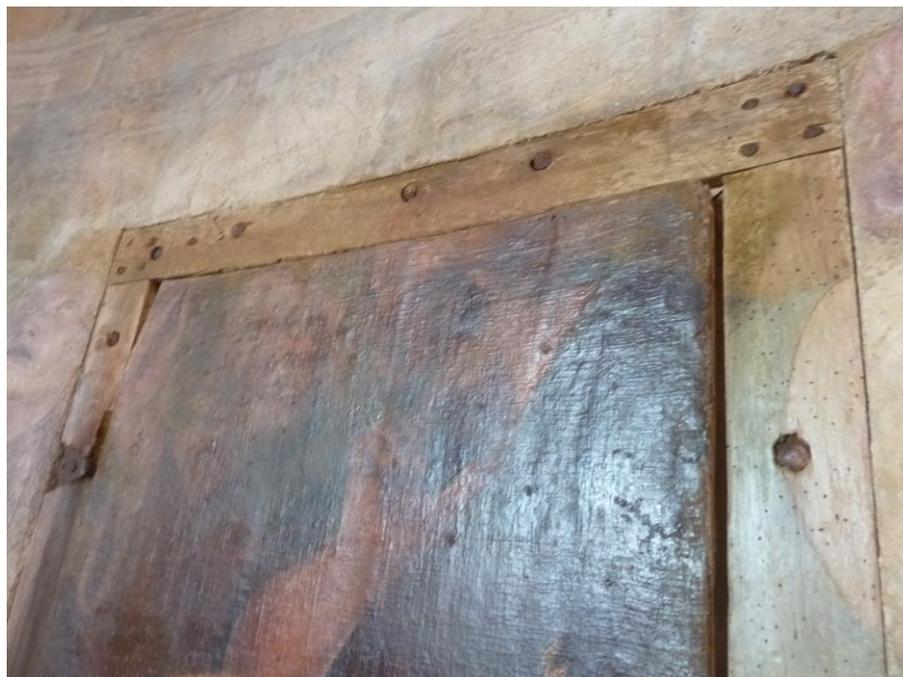
- 3. Porticina di ingresso alla cappella:** un intervento specifico ha interessato la porticina di ingresso alla cappella, rivestita internamente da un dipinto su tela, parte integrante del ciclo figurativo che decora le superfici interne.

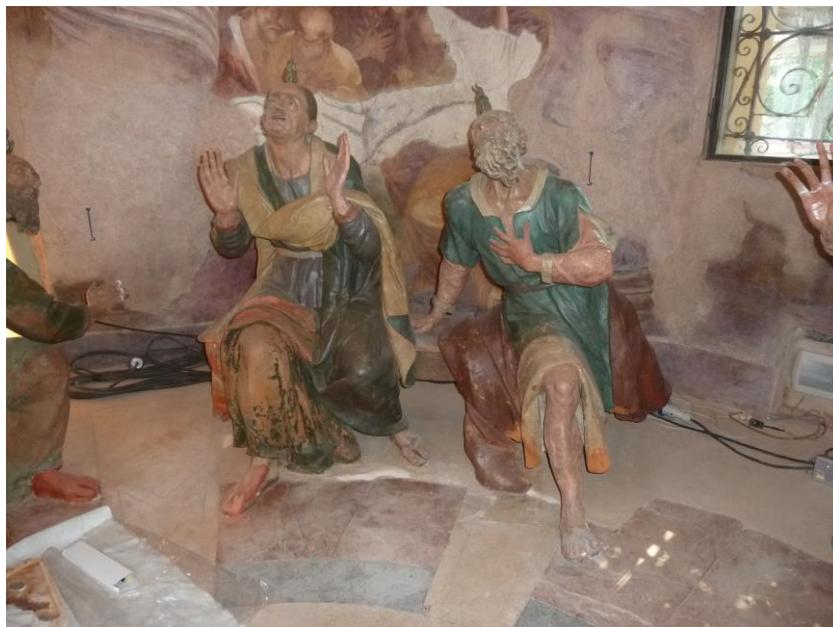
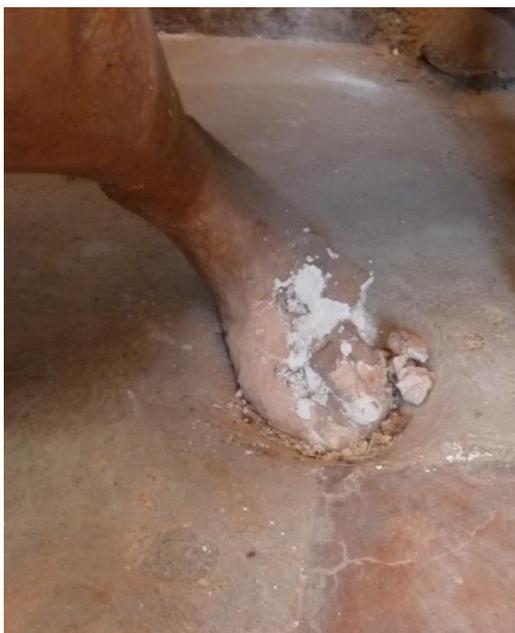
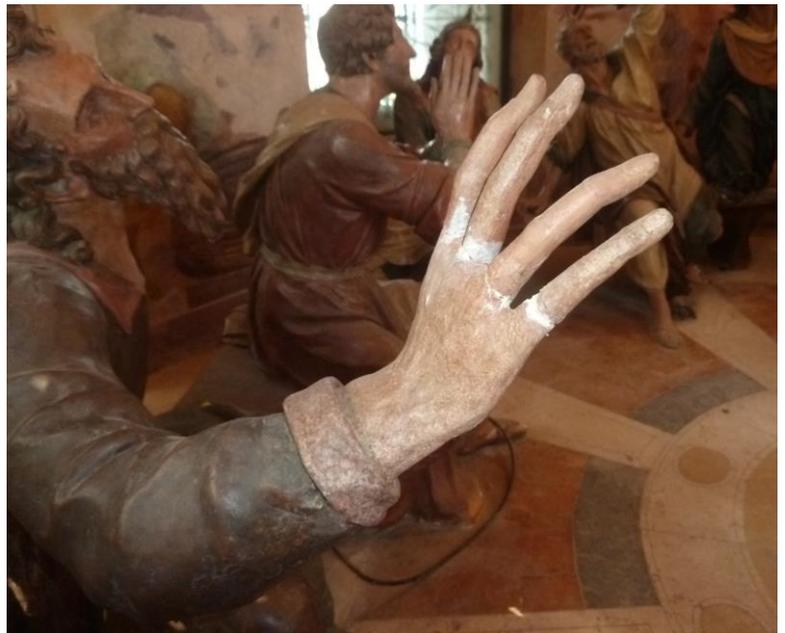
4. Le statue policrome: è stato necessario modificare il progetto iniziale relativo alla conservazione delle statue della cappella. Lo studio non ha riguardato il livello superficiale – poiché per questo erano già state eseguite attente indagini e valutazioni nel corso della prima fase progettuale da parte dell'Istituto per la Conservazione e la Valorizzazione dei Beni Culturali (ICVBC) – ma il fatto che, secondo testimonianze verbali, negli anni Novanta, si verificò un'abbondante nevicata che invase in particolare la XIII cappella ricoprendo i piedi delle statue per 5 giorni, prima di essere rimossa. Conoscere questo evento ha permesso di capire le cause che hanno portato allo stato di degrado di numerose statue e quindi individuare l'intervento conservativo ottimale per ripristinare un livello prestazionale adeguato.
