IL CONSOLIDAMENTO DELLA CRIPTA DEL SACROMONTE DI VARESE

Lorenzo Jurina¹, Gaetano Arricobene²

ABSTRACT

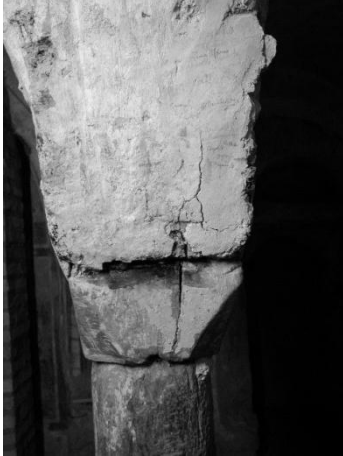
Nel capitello delle colonne (figura 3) si osservano le tracce dell'indentatura in mattoni, successivamente rimossi.

Figura 3 – Capitello delle colonne lapidee

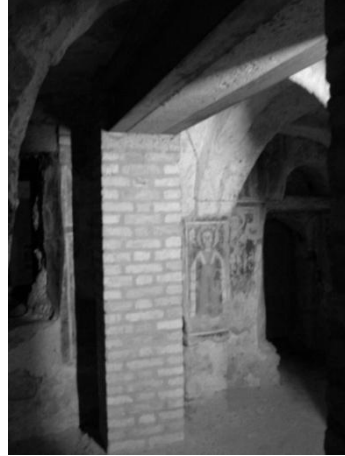
Negli anni Trenta, in seguito alla visita del Cardinal Schuster, venne realizzato all'interno della cripta un ingombrante ma efficace sistema di rinforzo passivo che

consiste nell'inserimento di due travi costituite da profili NP 25 accoppiati, ognuna appoggiata su tre pilastri in muratura, di area 50x50 cm. Sebbene poco rispettoso dell'integrità visiva della cripta, questo intervento ha contribuito, per 80 anni, a reggere il forte carico a cui la cripta era soggetta e che le colonne non erano in grado di sopportare.

Figura 4 – Sistema di consolidamento inserito negli anni 'trenta

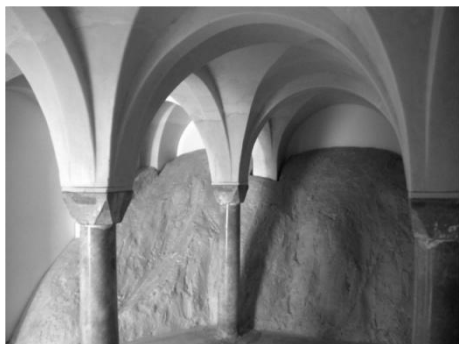
Figura 8 – Modello in scala della cripta

Il modello fisico, in scala 1:10, realizzato con pazienza e perizia dall’arch. Maurizio Giglio, ha riprodotto con grande fedeltà la geometria della cripta del santuario: archi, volte, colonnine e pareti rocciose sono state modellate con legno e gesso. Su questa maquette è stato valutato l’impatto visivo delle nuove strutture di consolidamento, scegliendo la conformazione che fosse maggiormente compatibile con il prezioso volume interno.

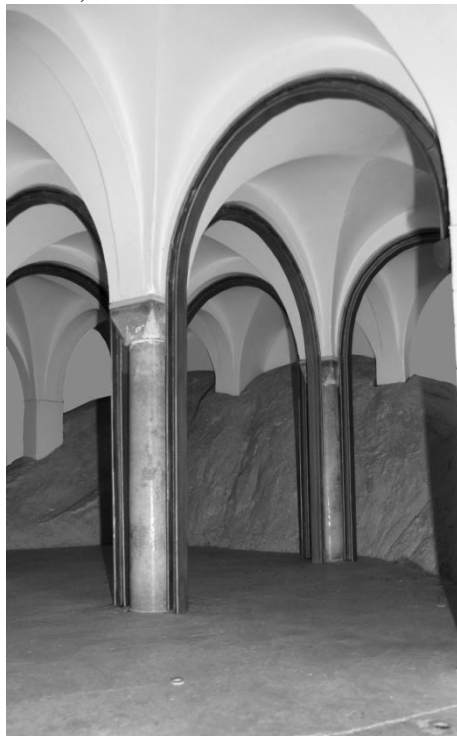
Figura 9 - Modello in scala: studio compositivo del sistema di consolidamento

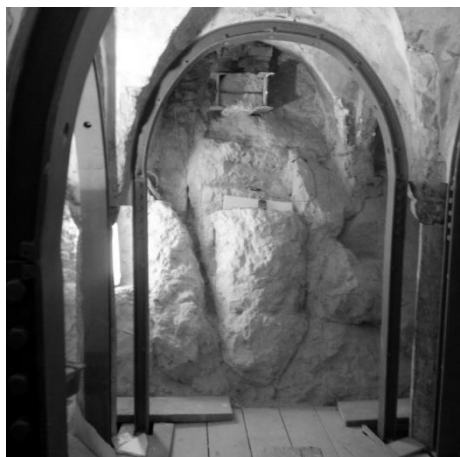
Figura 14 – Gazebo strutturale messo in opera e moncone del presidio strutturale del 1930

Seguendo il principio di tenere memoria delle testimonianze delle vicende costruttive della cripta, si è scelto di conservare traccia anche dell'intervento del 1930, lasciando conficcato nella roccia il moncone di una delle travi di presidio.

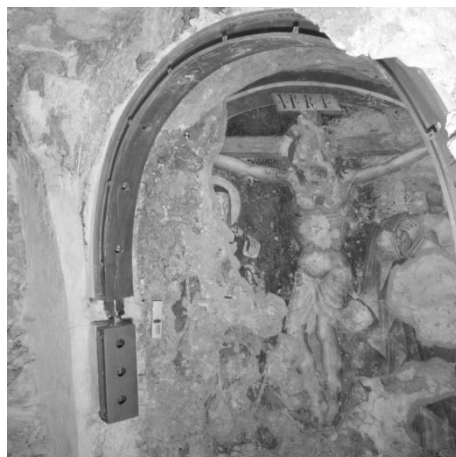
Figura 15 – Appoggio a muro del gazebo in corrispondenza dell'affioramento roccioso

In corrispondenza dell'affioramento roccioso lungo il perimetro, zona in cui il profilo del gazebo non può scendere fino al piano di calpestio, si è previsto un appoggio diretto a parete.

Anche in questo caso sono state utilizzate barre filettate con dadi per mettere in forza il sistema.

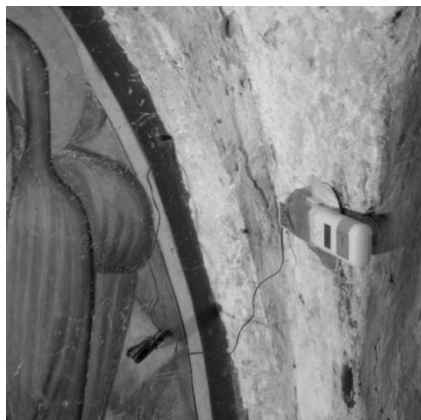
Figura 17 – Data logger applicato alla superficie dell'affresco

In parallelo, si è provveduto a installare un significativo numero di data-logger, per rilevare eventuali variazioni dei parametri del microclima della cripta, che, fino ad allora, si presentava stabile e in equilibrio igro-termico.
