Un piano di conservazione programmata per il Sacro Monte di Varese

nascita del progetto - realizzazione - prospettive future

IL RESTAURO DELLA CAPPELLA XIII

Intervento di manutenzione programmata e monitoraggio

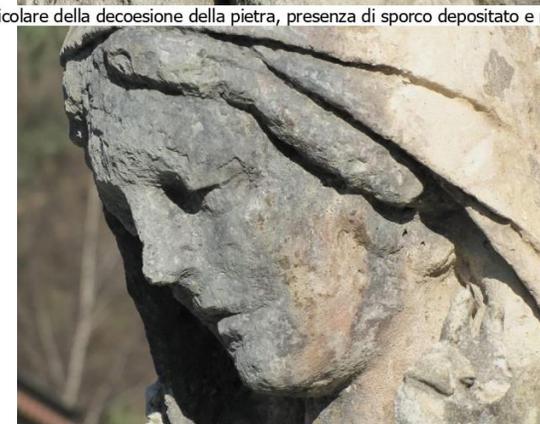
Particolare della decoesione della pietra, presenza di sporco depositato e macchie

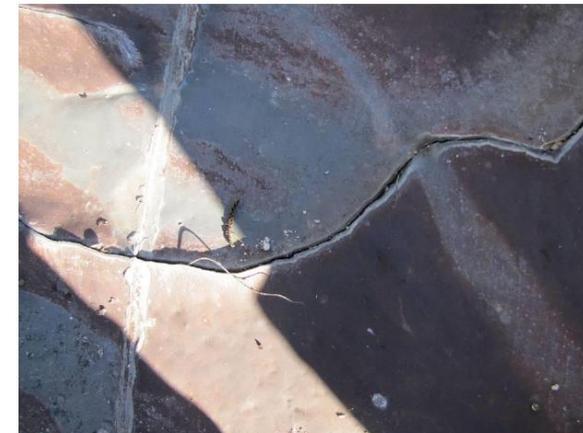
Taglio del piombo con piegatura

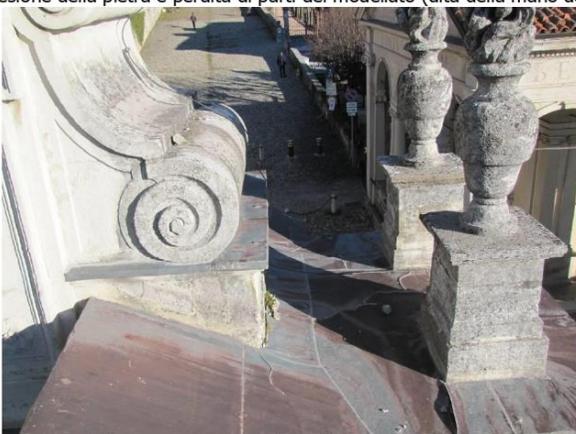
Stato della copertura in piombo e delle parti lapidee delle pire

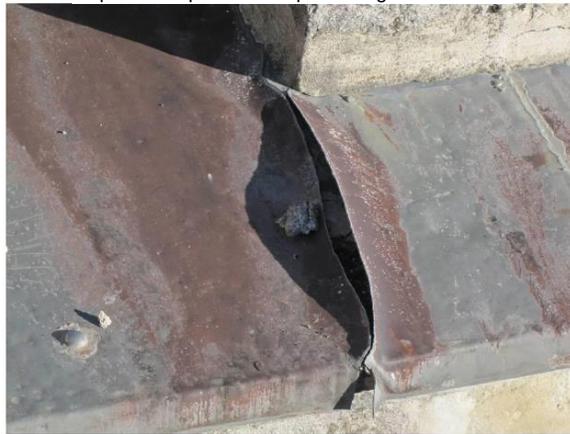
Taglio della lastra in piombo

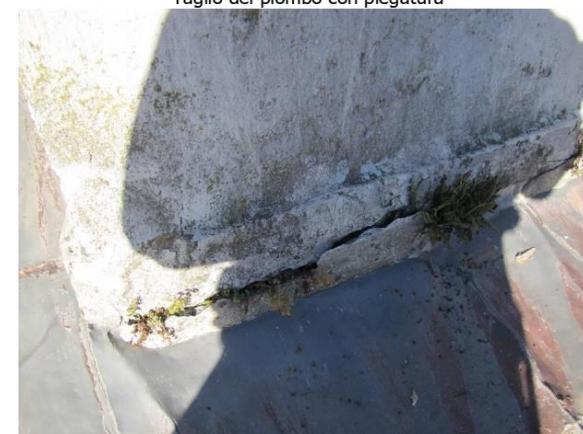
Muschi e piante infestanti con distacco della malta di sigillatura

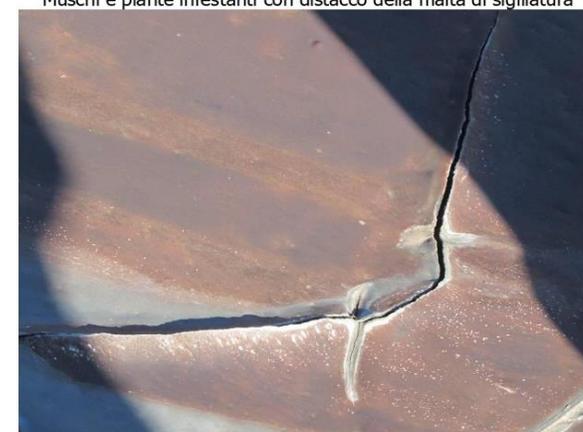
Piegatura del piombo con conseguente taglio e apertura

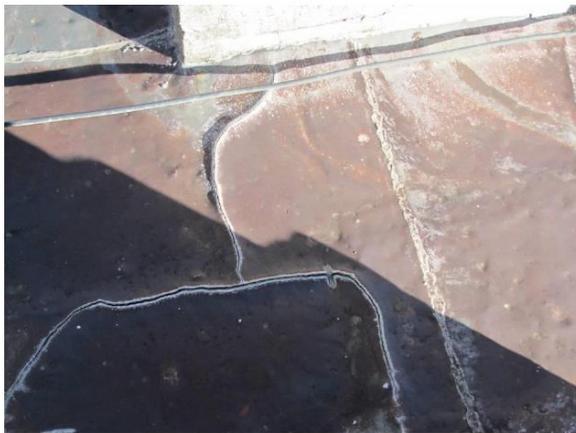
Piegatura del piombo con conseguente taglio

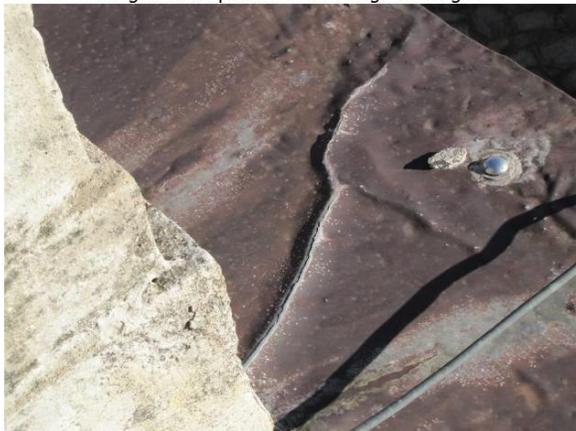
Piegatura del piombo con conseguente taglio

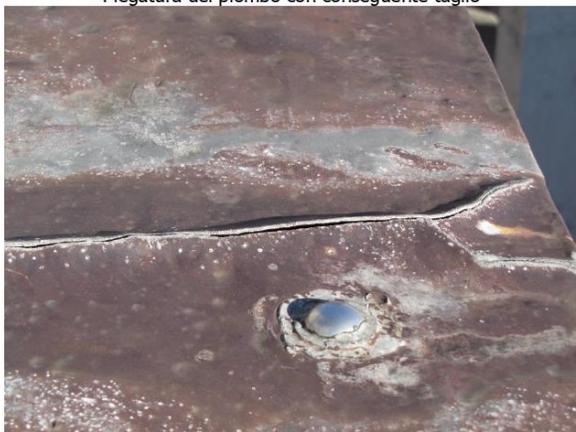
Probabile vecchia borchia di aggancio con resina di sigillatura

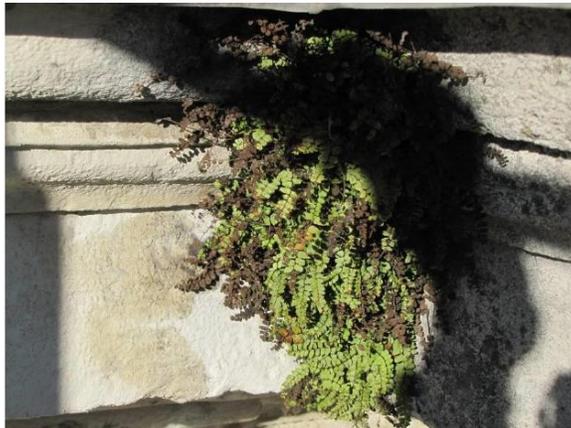
Piante infestanti cresciute in una zona d'angolo (arco superiore)

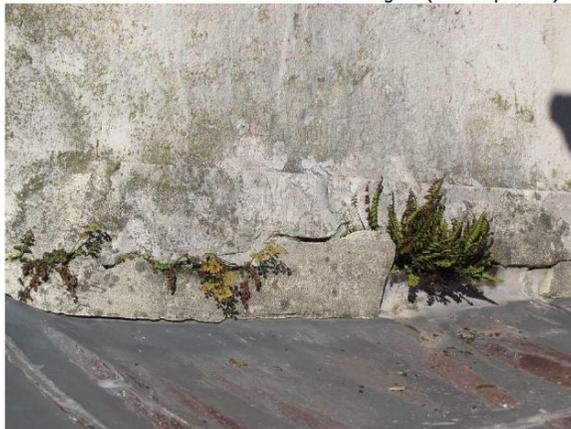
Piante infestanti con distacco della malta di sigillatura

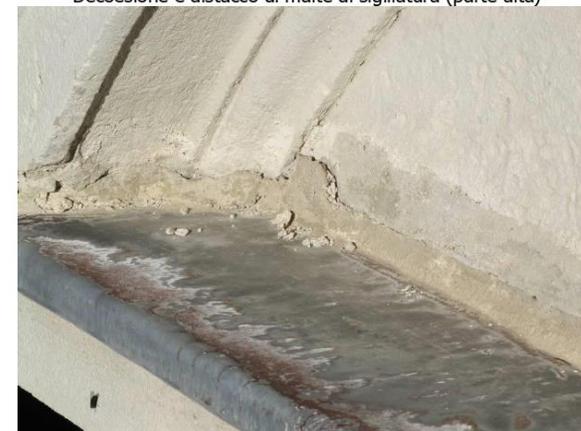
Decoesione e distacco di malte di sigillatura (parte alta zona timpano)

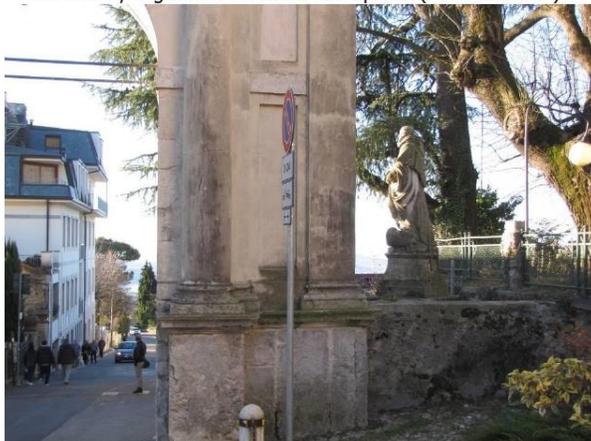
Retro dell'arco, parte bassa con presenza di muschi e patina biologica

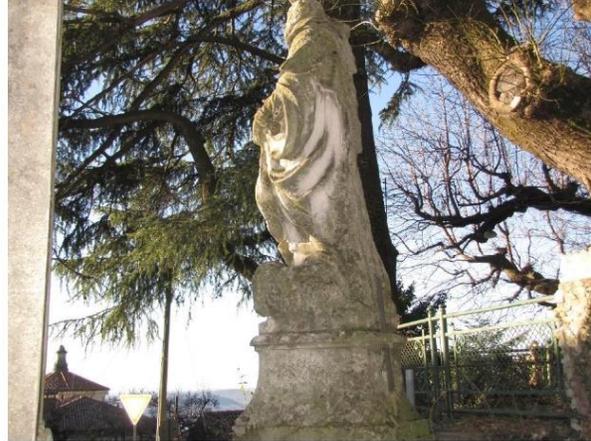
Retro della statua con presenza di muschi e depositi superficiali e zona soggetta a dilavamento

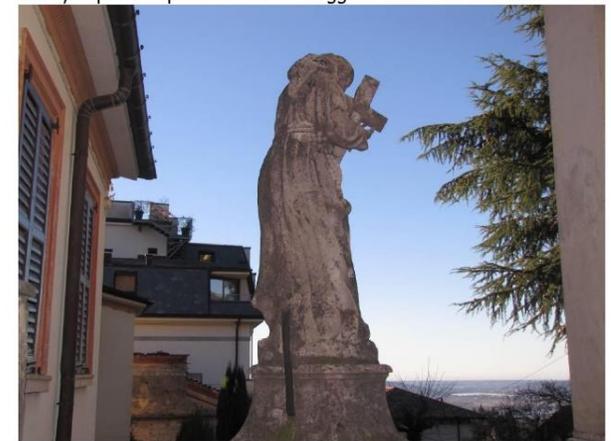
Retro della statua con presenza di muschi e depositi superficiali

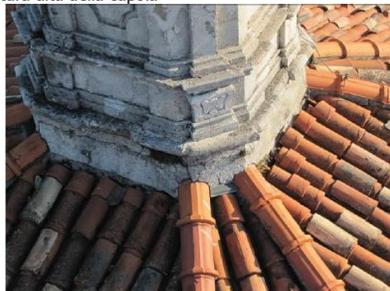
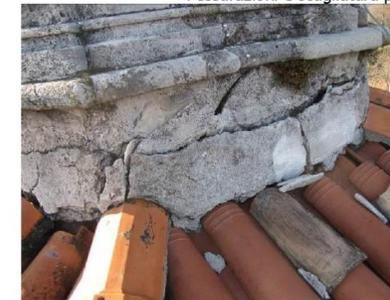
Gravissimi problemi di distacco e decoesione

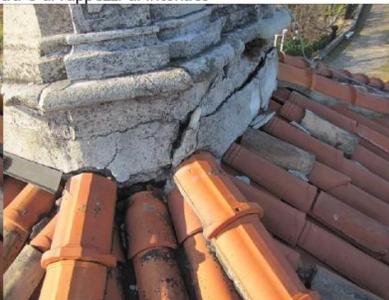
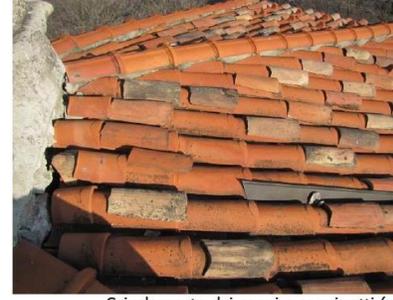
Scivolamento dei coppi e coppi rotti (poi rimossi durante la manutenzione 2016)

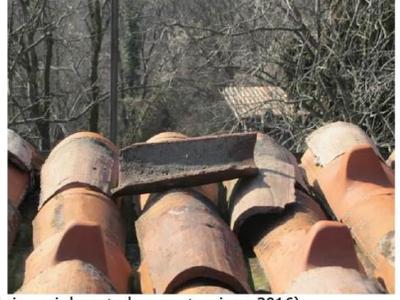
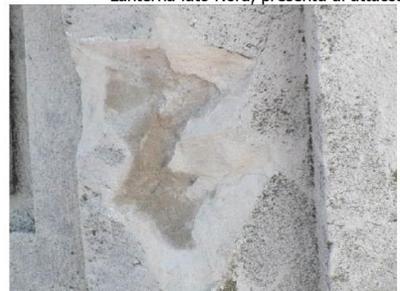
Lacuna per distacco e caduta di materiale lapideo

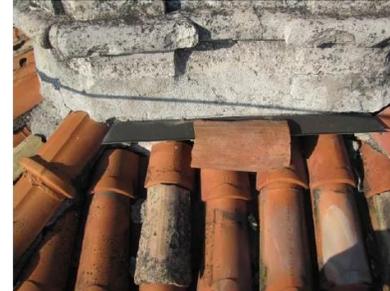
Gravissimi problemi di distacco e decoesione

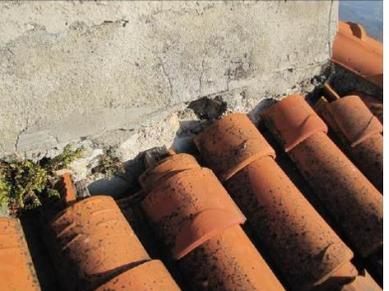
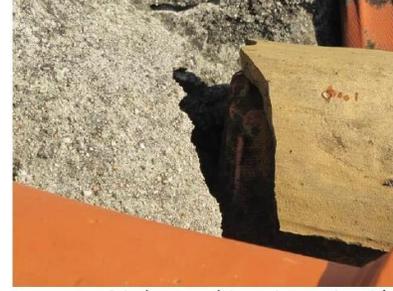
Scivolamento dei coppi e coppi rotti (poi rimossi durante la manutenzione 2016)

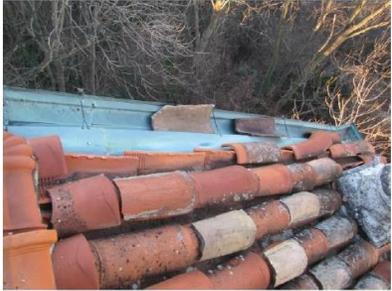
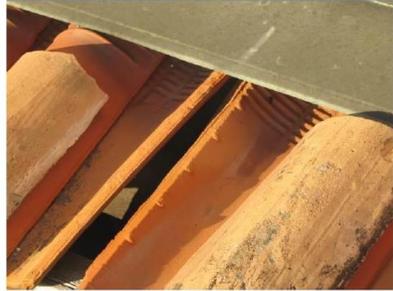
Problemi gravi di slittamento coppi

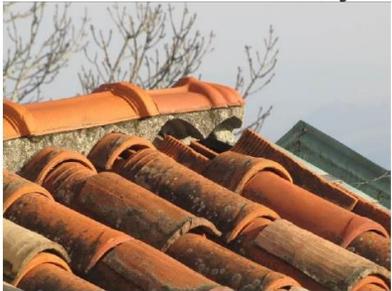
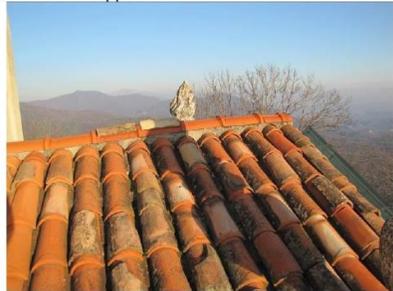
Problemi gravi di slittamento coppi

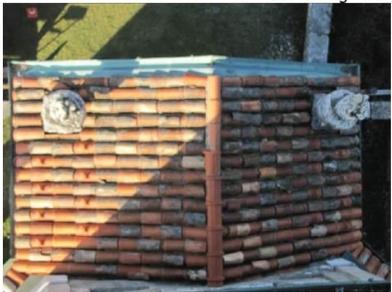
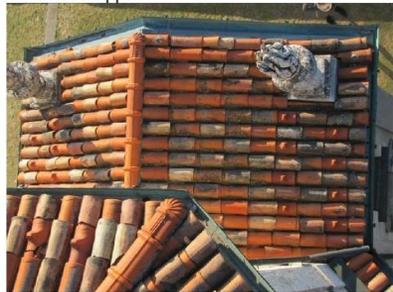
Dopo la pulizia e asportazione dei coppi rotti (tetti bassi portico)

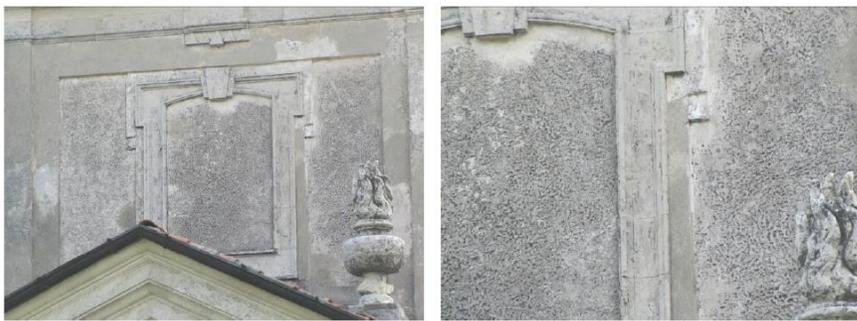
Presenza di alveoli da erosione da forte vento, con deposito di particellato e attacco biologico

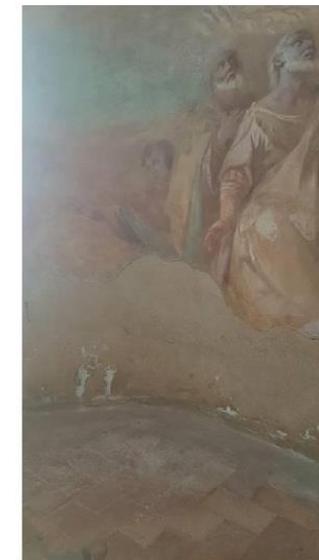
Termoigrometro da contatto eseguito puntuale su zona con efflorescenze e macchie di umidità. Il valore riscontrato il 17 giugno 2017 è > 53 % puntuale nella zona di infiltrazione per non avere problemi si dovrebbe testare < a 40 %

Parte bassa con efflorescenze saline su vecchi rifacimenti

ANNOTAZIONI:
 Causa dell'umidità di risalita vi sono nella parte bassa alcune zone dove sono presenti efflorescenze saline. Occorre eseguire impacchi desalinizzanti, asportare i vecchi tamponamenti degradati e sostituire con intonaco macroporoso e conseguente reintegrazione cromatica.

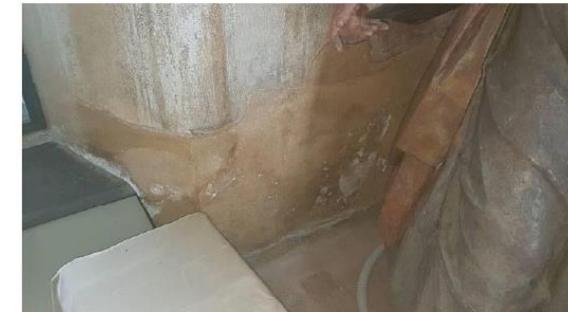
Parte bassa con efflorescenze saline su vecchi rifacimenti

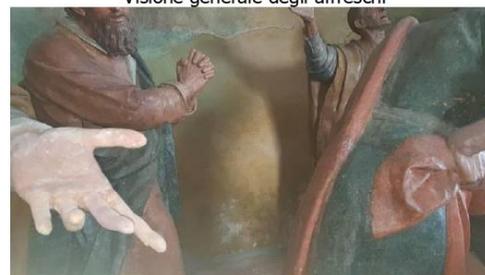
Parte bassa con efflorescenze saline su vecchi rifacimenti

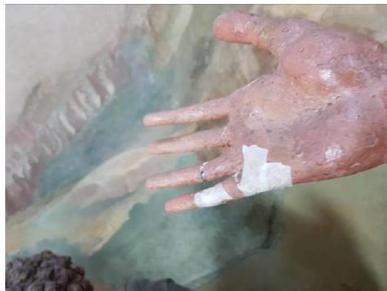
Statua uomo con braccia alzate restauro di tre dita

Incollaggio con resine epossidica bicomponente , fasciatura per mantenere la posizione delle dita incollate
 rimozione fasce di sostegno
 stuccatura con gesso e colla
 integrazione pittorica a mimetico

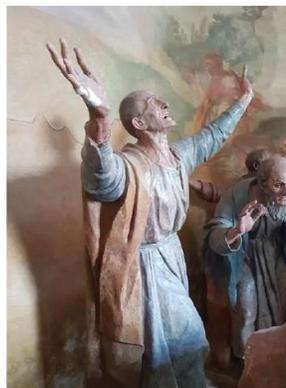
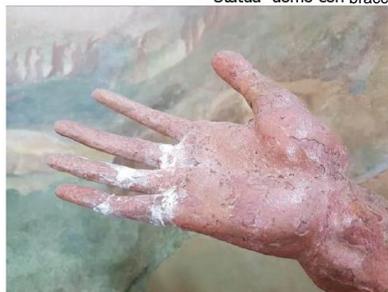
Statua uomo con braccia alzate restauro di tre dita

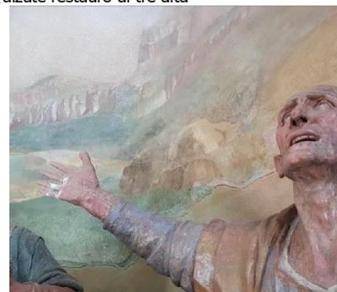
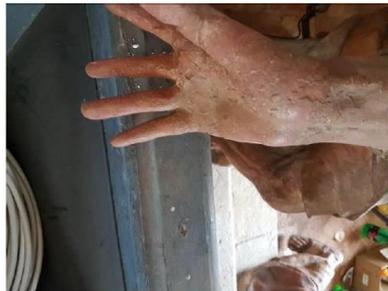
Statua raffigurante giovane con camicia verde ricollocazione dito medio

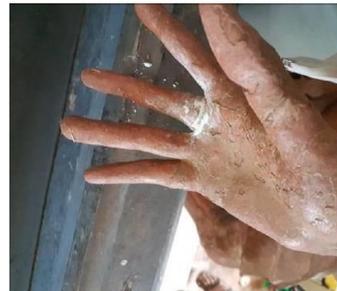
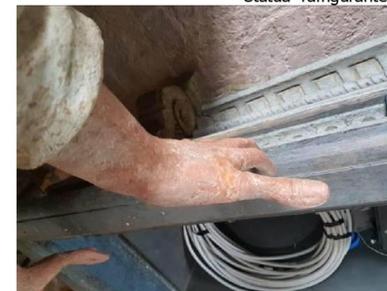
Statua uomo con la barba con camicia bianca ricollocazione dito pollice mano sinistra

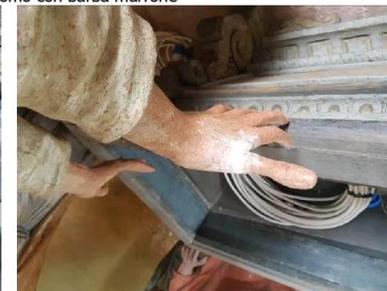
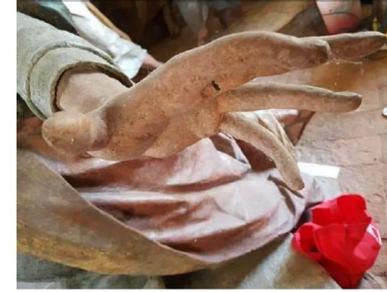
Statua uomo con la barba con camicia bianca ricollocazione dito medio mano destra

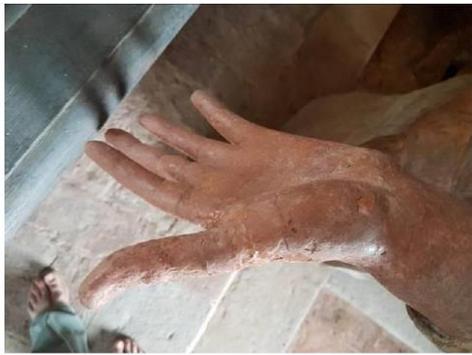
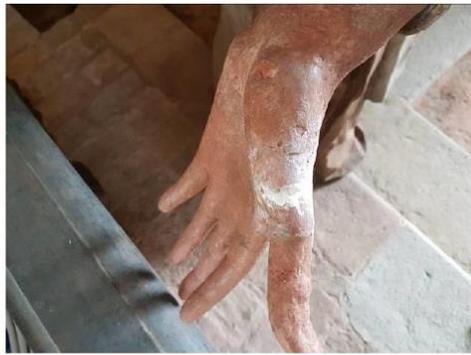
Restauro camicia bianca e pollice mano destra

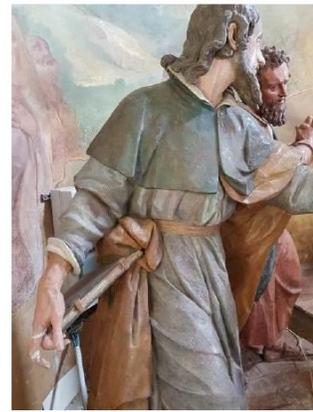
Statua che indica il sepolcro vuoto: incollaggio indice mano destra

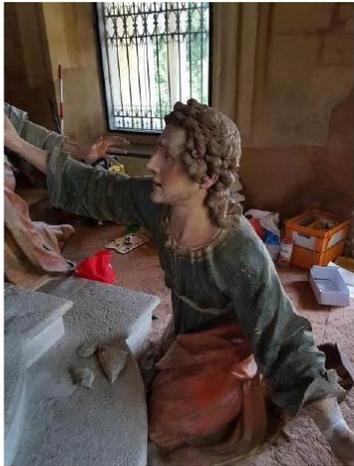
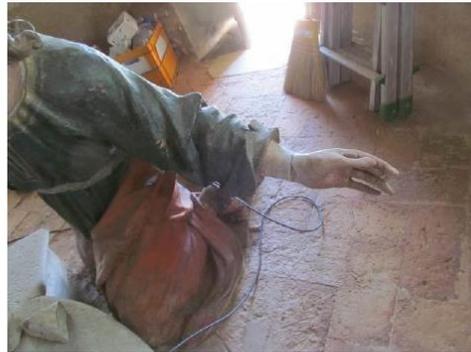
Ragazzo inginocchiato, incollaggio del polso

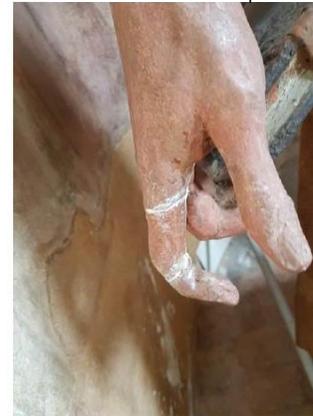
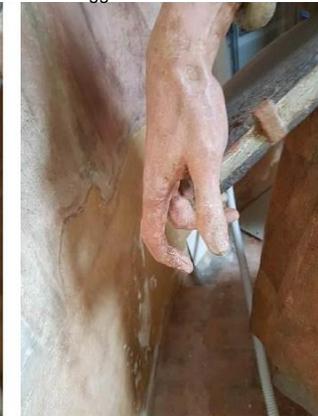
Durante e fine intervento

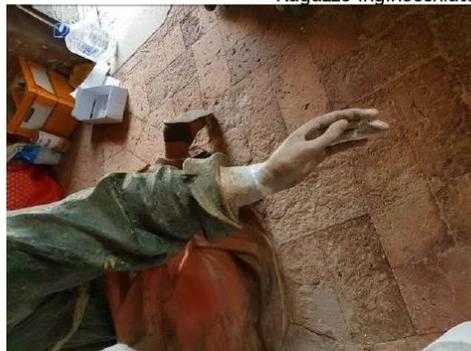
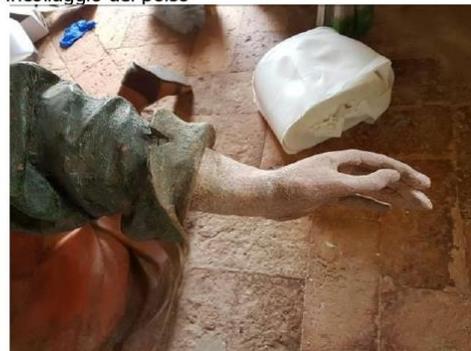
Consolidamento polso

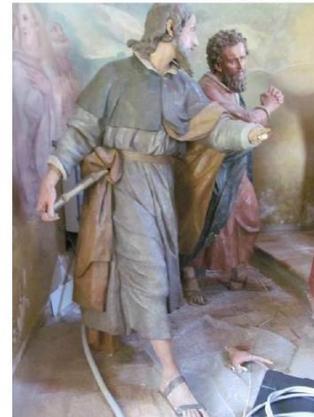
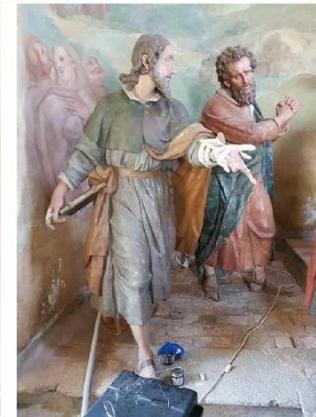
Statua che indica la bara vuota: Restauro strutturare dell'arto superiore sinistro

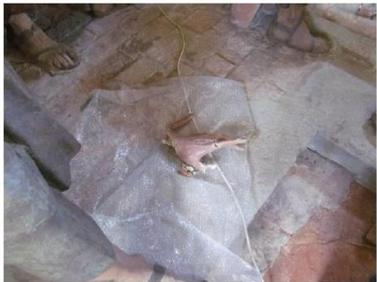
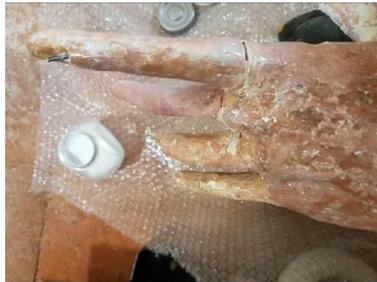
Durante l'incollaggio delle varie parti staccate

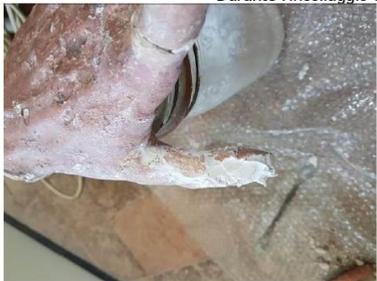
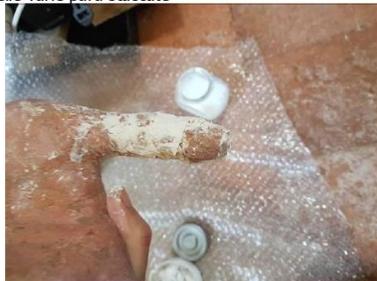
Incollaggio dita mano sinistra (medio e indice)

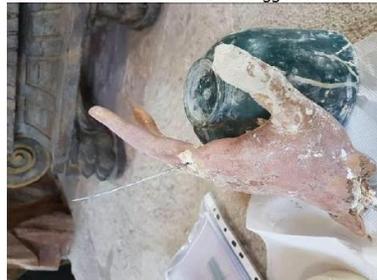
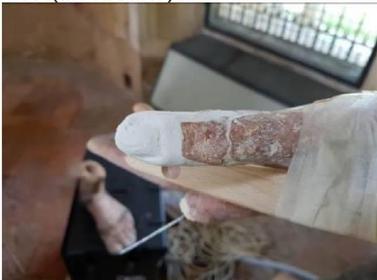
Durante la ricostruzione del pollice

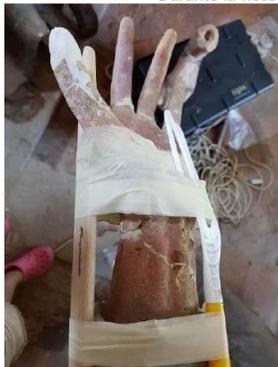
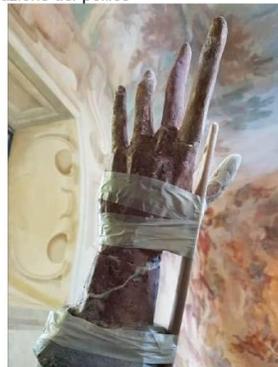
Intervento con perno in fibra di vetro e resina epossidica per l'incollaggio della mano

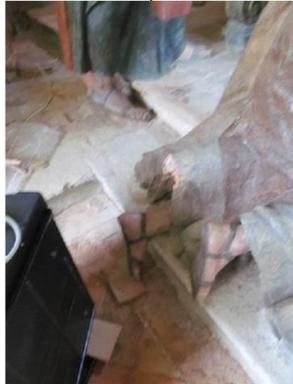
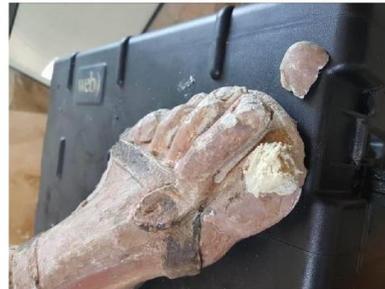
Distacco di un piede causato da un amplificatore.

Riposizionamento alluce

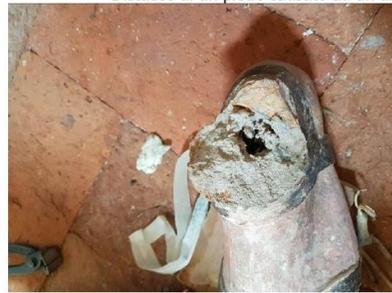
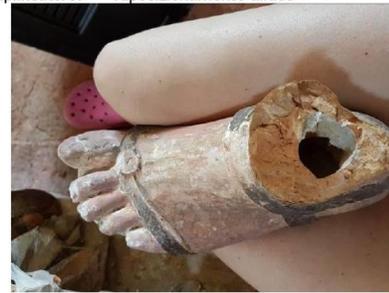
piede sinistro staccato

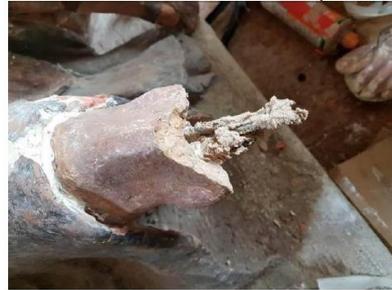
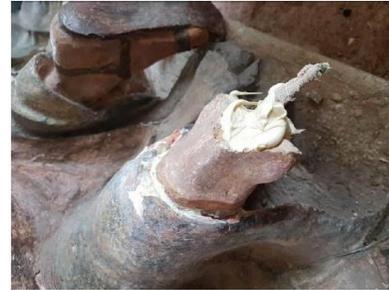
Innesto di ferro strutturale

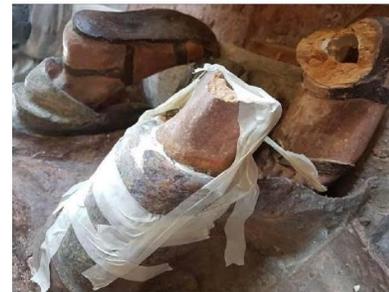
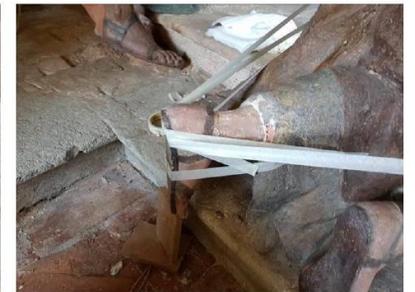
Consolidamento della gamba in procinto di staccarsi e fasce per trattenere la parte innestata fino a completa asciugatura della resina epossidica

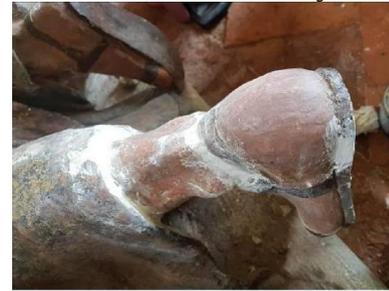
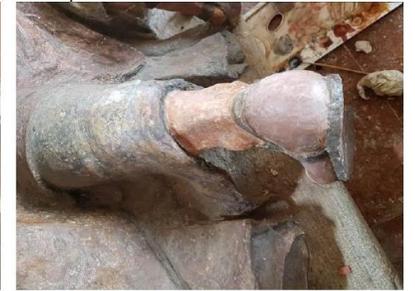
Stuccatura e ritocco mimetico del piede restaurato

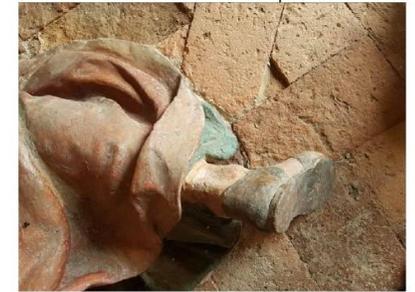
Dopo l'intervento

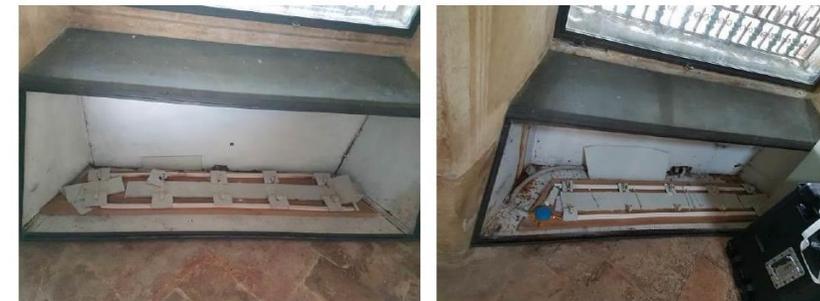
Dopo l'intervento, esterno e interno
